کاوش‌های باستان‌شناختی قلعه یزدگرد: گچ‌گنبد غربی*

شادروان مسعود آذرنوش

Archaeological Excavations at Qal'eh-i Yazdgird: Gach Gumbad West

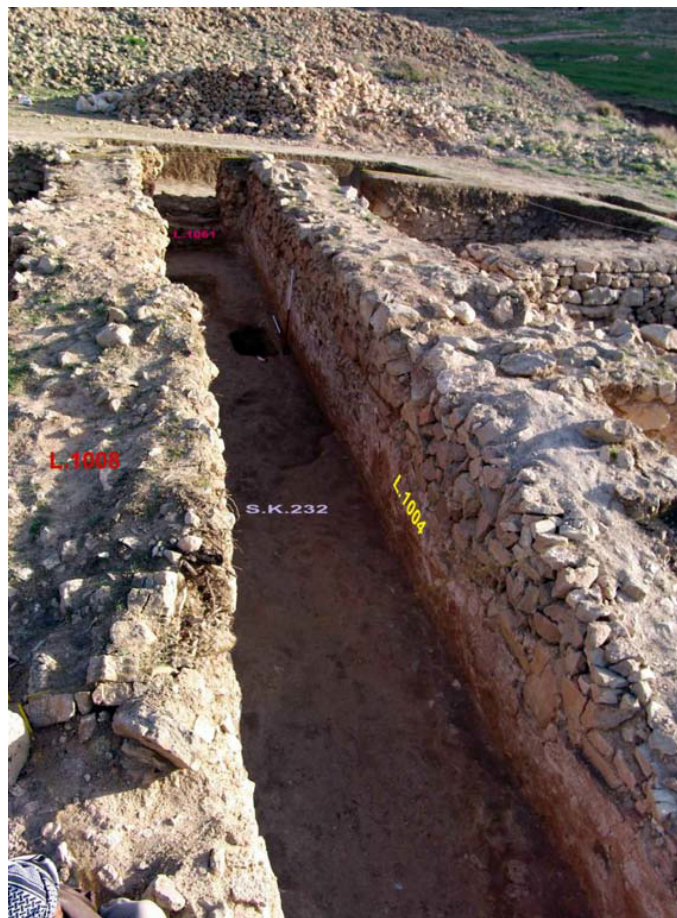
تصویر ۱۶. (راست، بالا):
نمایی از راهرو S.K.232، واحد شماره ۲، گنج گنبد غربی.
Fig. 16. Top right: Gach Gumbad West; unit 2, corridor 232.

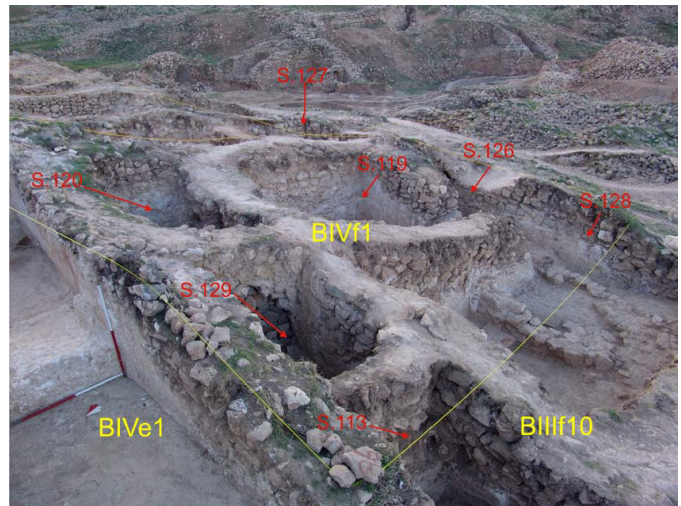
تصویر ۲۲. (راست، بالا):

نمایی از فضاهای واحد شماره ۸، گچ‌گنبد غربی.
